Analyse

Rapport van het ongeval

met een Lockheed C-130H Hercules
van de Belgische Luchtmacht op
Vliegbasis Eindhoven op 15 juli 1996,
d.d. 23 dec. 1996

Ing. Harry Horlings

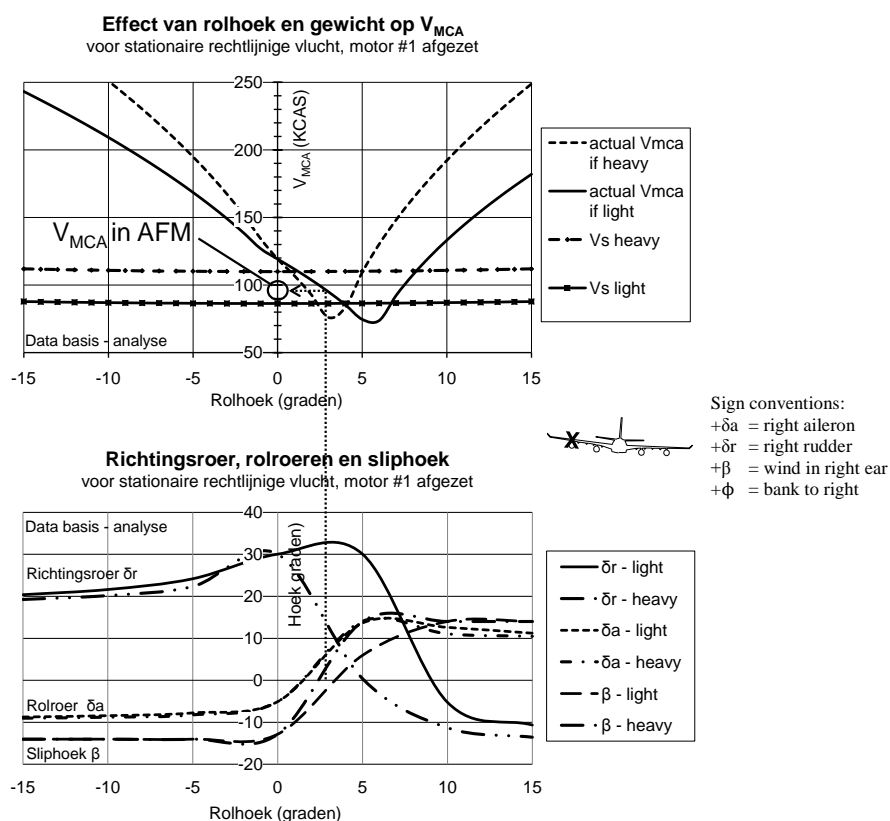
2.5.3. V_{MCA} neemt bovendien niet *exponentieel toe met de 5° hellingshoek in de richting van motor 4*, maar ongeveer lineair in de richting van de uitgevallen motor; tijdens de vliegproeven dus in de richting van de stilstaande motor 1 en niet *in de richting van motor nummer 4!*

Lockheed heeft in het vliegtuigprestatiehandboek SMP 777 (ref. 5 pag. 3-18) een figuur gepresenteerd waarin het effect van rolhoek en gewicht op V_{MCA} wordt geïllustreerd; deze figuur staat in § 2.6.4 hieronder. Bij deze figuur staan geen getallen, omdat V_{MCA} afhangt van de actuele waarden van vele factoren die invloed hebben op V_{MCA} . In ref.'s 7 en 8 staat een in ref. 10 berekende figuur van een Boeing 707/DC-8 type vliegtuig waarin het effect van rolhoek op V_{MCA} beter wordt weergegeven. Deze figuur is hieronder opgenomen:

2.5.4. **Subconclusie.** Bij de testvluchten met de Hercules werd V_{MCA} bepaald nadat motor 1 was afgezet, de overige motoren op vol vermogen draaiden en het vliegtuig in de voor V_{MCA} 'worst case' configuratie was gebracht. Ook werd één V_{MCA2} bepaald met motoren 1 en 2 uit. In beide gevallen wordt V_{MCA} gemeten met de vleugels recht en met de kleine rolhoek van 5° weg van de uitgevallen motor(en). In het laatste geval is V_{MCA} lager; deze wordt gepubliceerd. Slechts uit theoretische analyses, en niet uit testvluchten, blijkt welk effect een andere rolhoek heeft op de hoogte van de minimum bestuurbaarheidsnelheid. De toename is niet exponentieel, maar ongeveer lineair, zoals uit bovenstaande figuur blijkt.

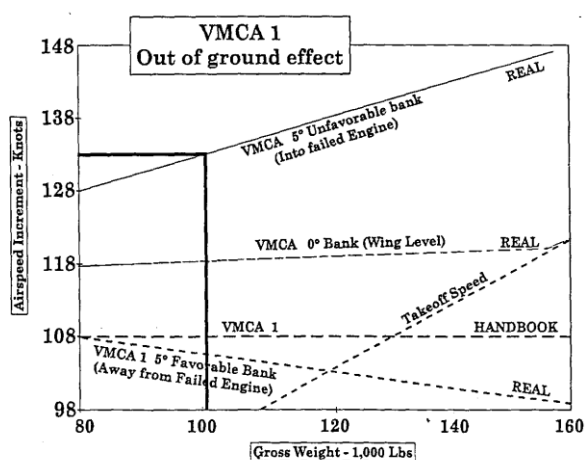
Figuur uit rapport van onderzoek (pag. 31):

Deze figuur is overgenomen uit een niet-officiële publicatie van Lockheed (ref. 6) die is bedoeld om de bijzondere en de gevaarlijke vliegeigenschappen van de C-130 Hercules bij lage vliegsnelheden nog eens te illustreren en visueel te illustreren wat met de teksten en waarschuwingen in de vliegtuighandboeken wordt bedoeld, om een beter begrip van de vliegeigenschappen van de Hercules bij lage snelheid en van de minimum bestuurbaarsnelheid te bewerkstelligen. In de oorspronkelijke figuur in ref. 6 op pag. 15 staan langs de verticale as de getallen -10, 0 tot +40 als 'airspeed increment', zoals in bovenstaande figuur nog in de linker marge staat. De commissie heeft echter in plaats van deze 'airspeed increments' snelheden geplaatst, maar deze zijn alleen maar correct als het zwaartepunt op de achterste limiet zou liggen en aan beide vleugels nog tenminste één motor zou draaien (hydraulische bekrachtiging). Er mogen daarom, in tegenstelling tot wat de commissie heeft gedaan, aan de figuur geen conclusies worden ontleend.

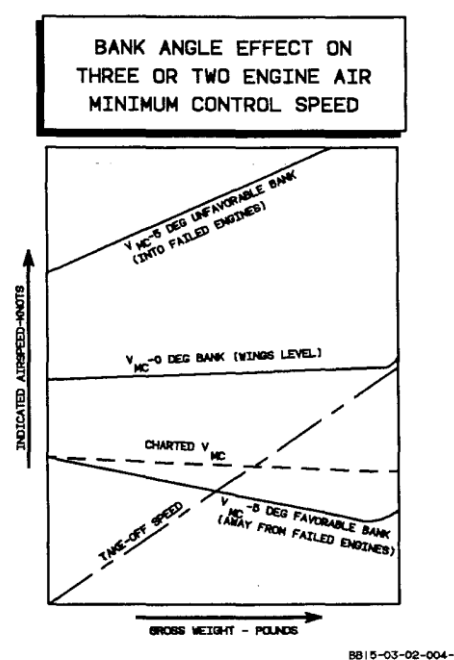
Figure 3-5.

Figuur en tekst uit SMP 777, ref. 5 pag. 3-18:

Deze figuur laat zien dat een toename van snelheid nodig is voor de bestuurbaarheid van het vliegtuig als de gunstige rolhoek van 5° weg van de uitgevallen motor wordt gereduceerd tot 0° (vleugels horizontaal) of tot een ongunstige rolhoek van 5° in de richting van de uitgevallen motor.
