## **Review**

**Parlementaire Enquête Vliegramp Bijlmermeer**

**de werkelijke toedracht van het ongeval**

**Harry Horlings**

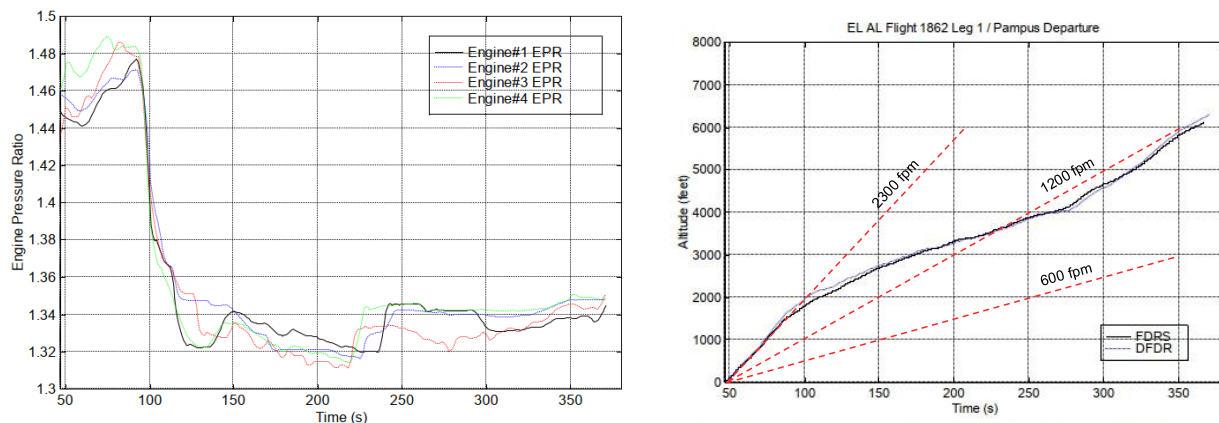
4.3.3. Uit de FDR-data (zie Figuur 1 hieronder) blijkt dat de motoren tijdens de startaanloop werden ingesteld op  $EPR^4$  1,46, terwijl de  $EPR$  maximaal 1,62 mag zijn gedurende een beperkte tijd. Ca. 100 seconden na het begin van de startaanloop werd het motorvermogen al teruggenomen tot ongeveer het niveau Maximum Continuous Thrust ( $EPR$  1,35). Dit was iets eerder dan normaal en heeft daardoor uiteraard de klimsnelheid beïnvloed, maar bespaarde wel brandstof en beperkte de emissie van schadelijke stoffen.

Figuur 1. FDR Engine Pressure Ratio (EPR) data (links) en altitude data with climb performance (Ref. G, Fig. 9 en 10, bron: NLR).

4.3.5. Volgens luchtwaardigheidseisen FAR 25, § 111 (Ref. E) mag de 'gradient of climb' voor een 4-motorig vliegtuig niet kleiner zijn dan 1.7%. Volgens de radarplot in Ref. A, Appendix 3.1, vloog het vliegtuig op 15 nm (27 km) afstand van Schiphol al op 6000 ft hoogte. Een hoogte van 6000 ft is omgerekend 1.8 km; de door de Boeing 747 behaalde 'gradient of climb' was dus ca.  $1.8/27 = 7\%$ , ruim boven de eis van 1.7%. Hij klom dus prima, zij het langzamer door de gereduceerde EPR.

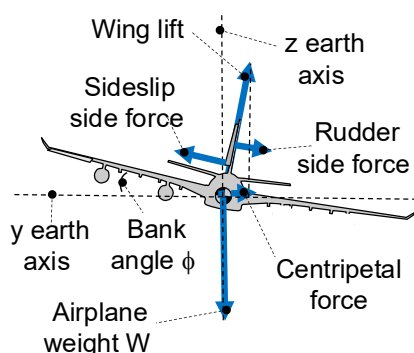
Dit is bij een vliegtuig niet anders. Een boot blijft dan wel drijven op het water, maar een vliegtuig verliest meestal hoogte door de toegenomen weerstand (sliphoek) tijdens het gieren die wordt veroorzaakt doordat het vliegtuig wat scheef door de lucht vliegt, het slipt.

Figuur 2. Dwarskrachten in earth-fixed coordinate system.

Het vliegtuig zal blijven dalen als de vlieger niet direct de oorzaak van het te grote gieren wegneemt, door het gas op de overgebleven motoren wat terug te nemen en zo de bestuurbaarheid te herstellen.

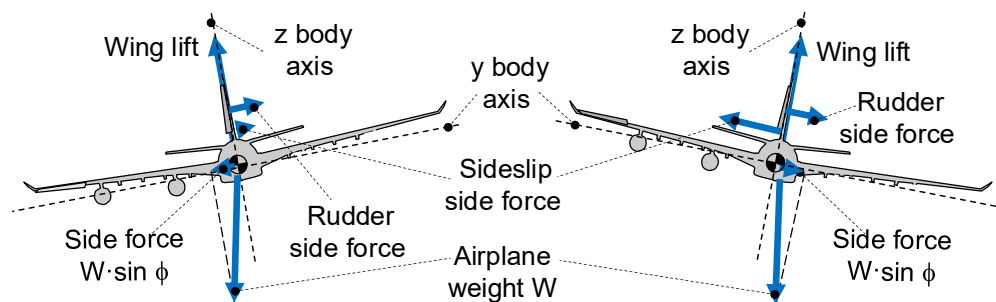
Een vergeten maar altijd aanwezige kracht is de zwaartekracht. Wanneer de vleugels niet horizontaal worden gehouden, speelt ook de zijwaartse component van de zwaartekracht een grote rol, omdat deze resulteert in een sliphoek. Deze zijwaartse component is niet zichtbaar in bovengenoemd 'earth-fixed coordinate system', reden waarom een ander coördinatensysteem wordt toegepast voor het analyseren van laterale en directionele krachten en momenten, het zgn. 'body-fixed coordinate system', zie Figuur 3.

Figuur 3. Dwarskrachten in body- fixed coordinate system tijdens linker- en rechterbocht (niet exact op schaal).

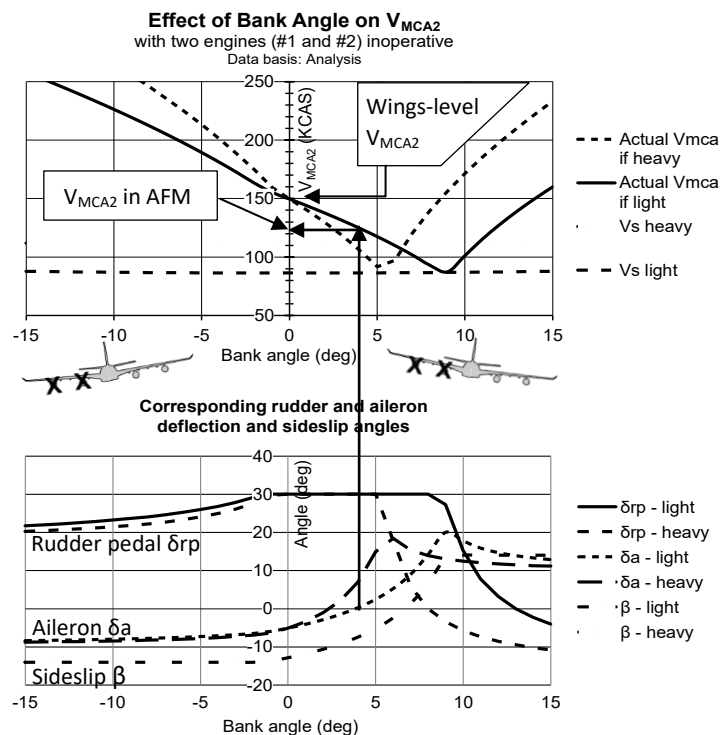
4.8.12. Aangezien in Nederland en in vrijwel alle landen ter wereld regelmatig ongevallen na motorstoring gebeuren (meer dan 400 in de laatste 25 jaar, met 4000 dodelijke slachtoffers tot gevolg) heeft de schrijver dezes al 22 jaar geleden het initiatief genomen nader onderzoek te doen en te gaan schrijven over de werkelijke oorzaak om verbeteringen voor te stellen, gebruik makend van zijn testvliegkennis. Op de website van AvioConsult<sup>6</sup> staan vele 'papers', lesdictaten en analyses van ongevallen na motoruitval, waarnaar kortheidshalve wordt verwezen. Op de Links pagina staan vele links naar de documenten waaraan de inspiratie en kennis zijn ontnomen om de papers te schrijven. In het rapport *Effect of Bank Angle and Weight on  $V_{MCA}$*  (Ref. J) staat een berekende en voor het Bijlmer ongeval interessante grafiek die hieronder is overgenomen.

Figuur 4. Predicted effect of bank angle on  $V_{MCA2}$  during equilibrium flight, 4-engine turbojet B707 class, Sea Level, max. thrust, engines #1 and #2 inoperative, low and high weight (spiegel de figuur voor El Al Boeing 747).

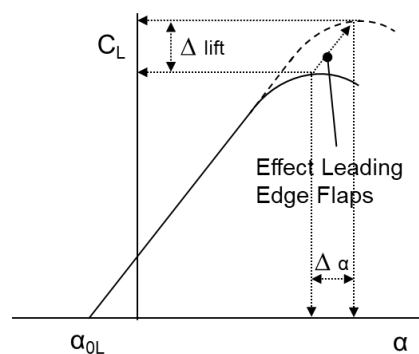
De echte problemen ontstonden niet bij het selecteren van flaps. Flaps zijn de uitschuifbare kleppen aan de voor- en achterranden van de vleugels die de draagkracht van een vleugel bij lage (start- en landings) snelheden vergroot. Volgens het Rapport van Ongeval (Ref. A)

Figuur 6. Toename lift door leading-edge flaps bij grote invalshoek (bij lage snelheid).

werd 'flaps one' in de cockpit gezegd en geselecteerd op 17:31:40 UTC toen het vliegtuig in noordelijke richting vloog. Die stand van de flaphendel selecteert maar een deel van de kleppen aan de voorrand van de vleugels. De flaps aan de voorrand hebben echter alleen effect, genereren alleen extra draagvermogen, bij grotere invalshoeken ( $\alpha$ ), d.w.z. bij lagere vliegsnelheid dan de gevlogen snelheid van 260 kt, zie Figuur 6. Uit FDR-data blijkt niet dat het selecteren van (een deel van de) flaps van invloed was op de bestuurbaarheid. Volgens de FDR-data (Ref. G, Figuur 15, net voor event ⑩) namen de rolhoek en de rolstuurinvoer zelfs af, in plaats van toe. De benodigde roeruitslagen tijdens deze vluchtfase waren bij lange na niet maximaal. Het vliegtuig bleef
